消費者安全法第23条第1項の規定に基づく
事故等原因調査報告書

自動ドアによる事故

令和3年6月25日

消費者安全調査委員会

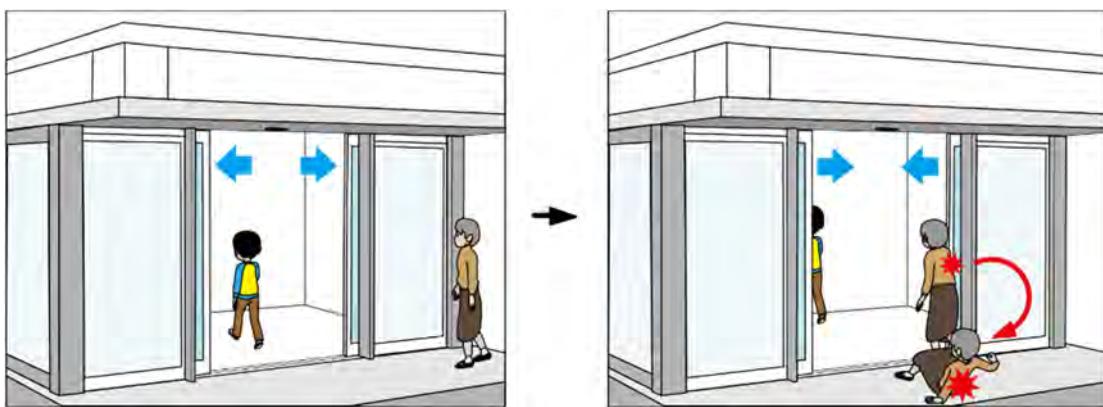
図1 事故のイメージ

調査の端緒となった事故は、2018年6月、被災者（80歳代/女性/大分県）が、店舗の入口に設置されていた引き戸の自動ドアから先行者に続いて店舗内に入ろうとしたところ、全開していた自動ドアが突然閉まり始め、ドアの端部（戸先）が被災者の体にぶつかった事故である。

被災者は、その反動で仰向けの状態で後方に転倒し、大腿骨骨折の被害を受けたとの申出があった（図1）。

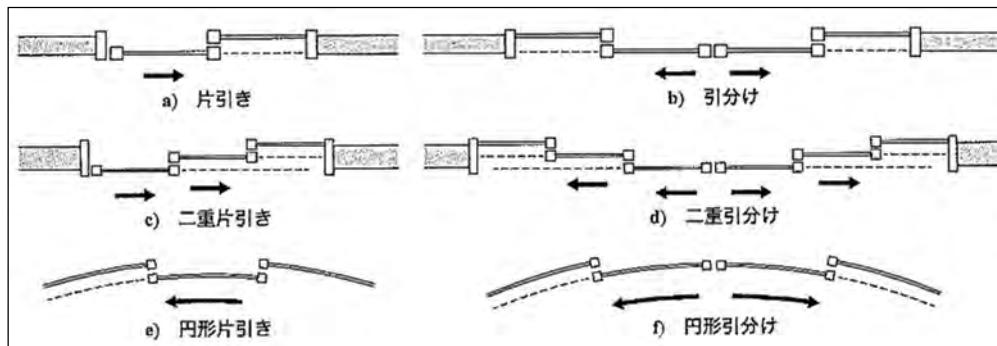
図2 引き戸の分類⁹

引き戸の種類は、図2のように、a)片引き、b)引分け、c)二重片引き、d)二重引分け、e)円形片引き、f)円形引分けの6種類がある。そのうち、a)片引きとb)引分けが主として設置されている。

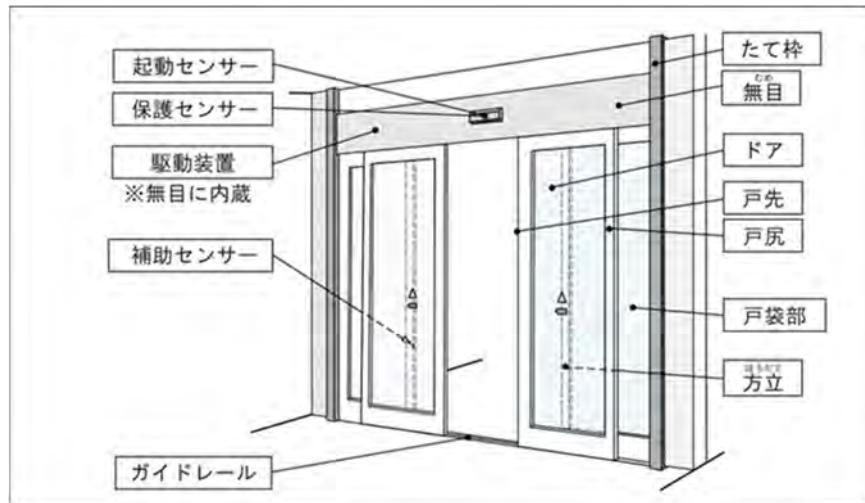
図3 自動ドアの一般的な構成及び各部の名称

自動ドアの一般的な構成例を図3に示す。自動でドアを開閉するための主要な構成要素は、ドアの起動装置として通行者を検出する起動センサー、ガイ

ドレール付近での立ち止まりを検出する保護センサーや補助光電センサー、ドアを作動させる駆動装置である。そのほか、建具部材としてドア、無目¹⁰、方立¹¹、などで構成されている。これら自動ドアの構成要素を全て含めて、自動ドアセットと呼ばれている。

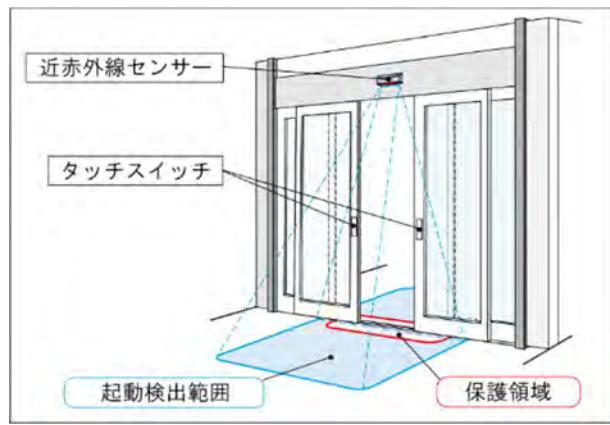
図4 近赤外線センサーとタッチスイッチ

起動センサーは、主に近赤外線センサーが用いられている。近赤外線センサーは、無目や天井に取り付けられ、床面に向けて近赤外線を投光する。投光した近赤外線が、床面から反射してセンサーで確認できる範囲のことを起動検出範囲といい、検出範囲内に通行者等が入った時にその存在を検出する（図4）。

タッチスイッチは、通行者が自らスイッチを押すことで、ドアが起動する方式である。なお、タッチスイッチには、近赤外線を利用して所定の位置に手をかざすだけでドアが起動する方式もある（図4）。

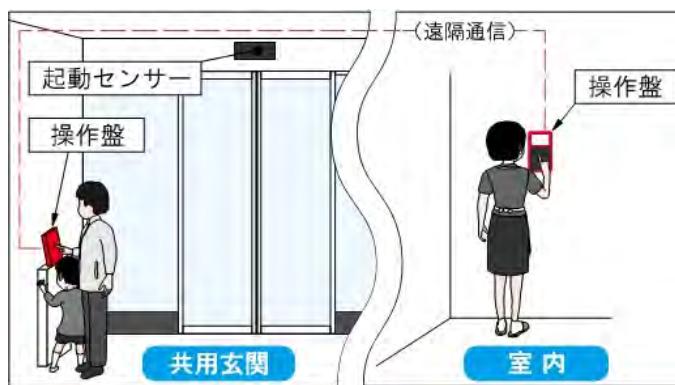
図5 集合玄関機

集合玄関機は、主に集合住宅などで用いられる装置で、防犯上の理由からマンションや事務所などに設置されることが多い。室内と共用玄関を結ぶインターホン機能に自動ドアの解錠機能等を付加している。自動ドアの起動は、室内や共用玄関脇に設置された装置により操作される（図5）。

共用玄関や室内に設置された操作盤による解錠操作のみでドアが開く方式と、解錠操作の後に起動センサーが通行者を検出してドアが開く方式がある。

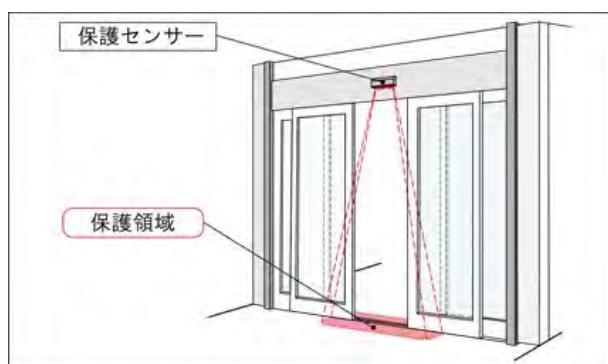
図6 保護センサー

保護センサーは、ガイドレール付近での通行者の立ち止まりを検出する装置で、無目や天井に取り付けられ、保護領域¹⁴内の人等の有無を検出する（図6）。保護センサーは、通行者がドアに挟まれることを防止する目的で設置され、主なセンサーとして近赤外線センサーが用いられる。

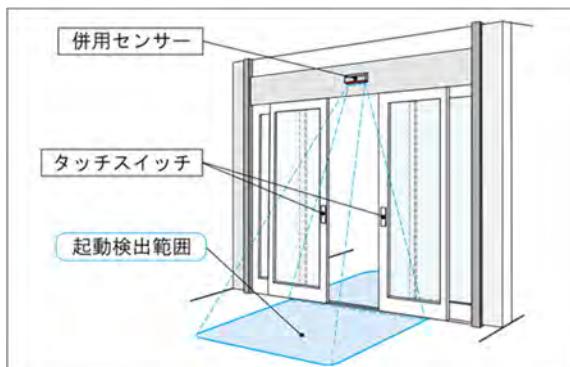
図7 タッチスイッチ及び併用センサー

併用センサーは、起動装置がタッチスイッチの場合に用いられるセンサーで無目等に取り付けられ、主に近赤外線センサーが用いられている。併用センサーは、連続する通行者の存在を検出し、ドア閉作動時に通行者とドアとの衝突防止を目的としている（図7）。

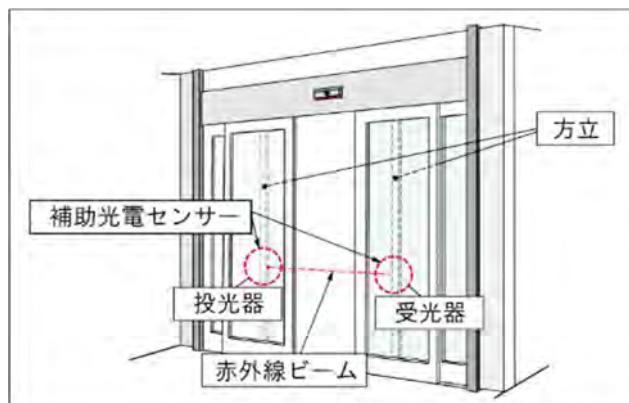
図8 補助光電センサー

補助光電センサーは、図8に示すように、左右の方立の床面から所定の高さ¹⁵に投光器と受光器が設置され、投受光している赤外線ビームを通行者等が遮ることでその存在を検出して、ガイドレール付近での通行者の立ち止まりによる挟まれ防止を目的としている。

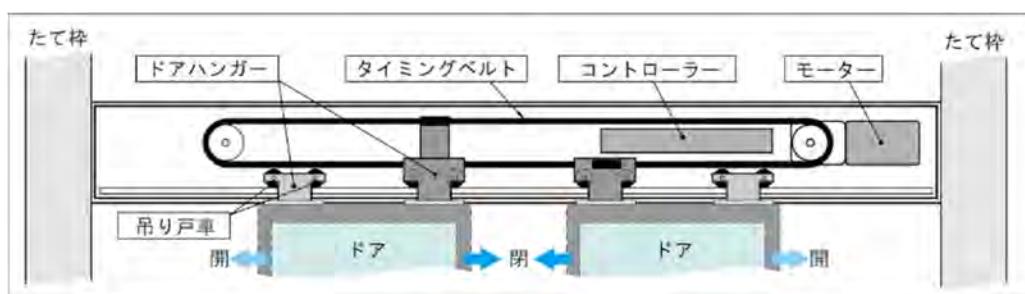
図9 駆動装置の一般的な構造例

駆動装置は、無目に内蔵されており、一般的な構造の例を図9に示す。起動センサー、保護センサー及び補助光電センサー等からコントローラーが信号を受け、モーターへ作動信号を送り、ドアの開、閉、停止をする。モーターは、タイミングベルトを回し、これを介してドアハンガー及びドアハンガーに吊られたドアが動く。

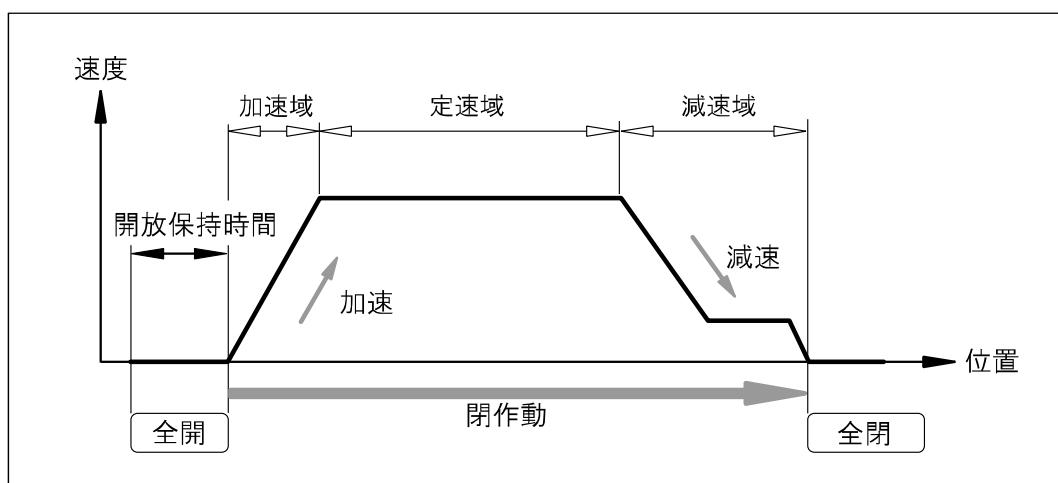
図 10 自動ドアの動きと速度

ドアの閉作動中における、ドア速度とドア位置の関係を図 10 に示す。ドアの速度は閉じ始めの加速域、閉作動途中での定速域、全閉する前の減速域の 3 つの速度域に大別される。なお、開作動時も閉作動同様に加速域、定速域及び減速域の 3 つの速度域がある。

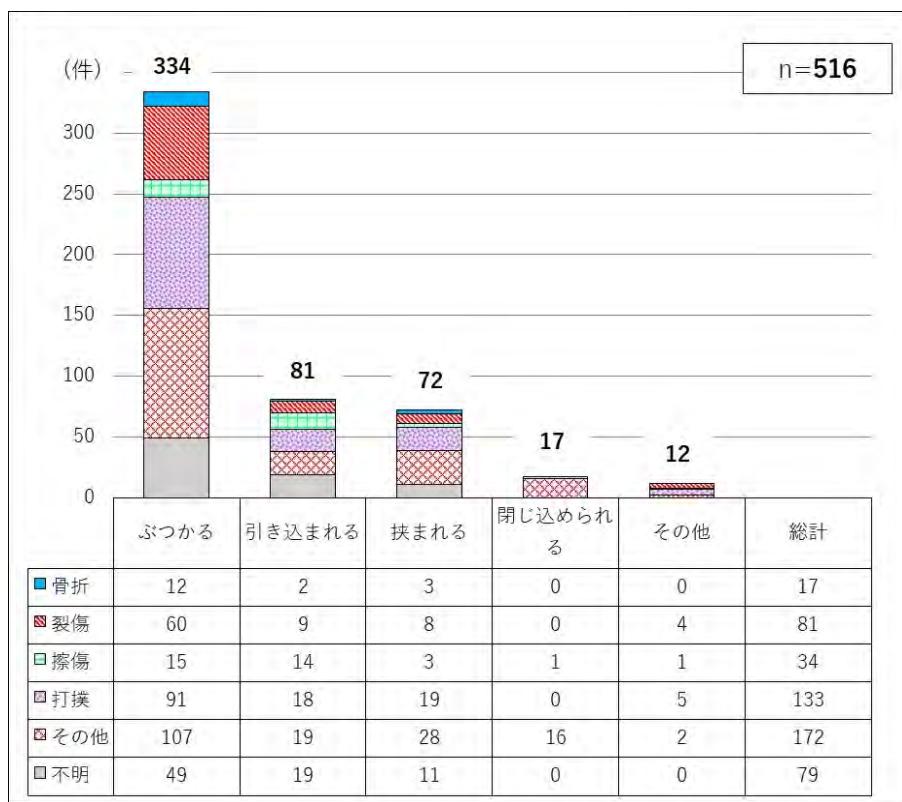
図 14 事故類型別件数と被災内容

図 14 に事故類型別の件数と被災内容を示す。類型別に件数をみると、「ぶつかる」は 334 件 (65%)、「引き込まれる」は 81 件 (16%)、「挟まる」は 72 件 (14%)、「閉じ込められる」は 17 件 (3%)、「その他」は 12 件 (2%) であった。自動ドアによる事故は、「ぶつかる」、「引き込まれる」、「挟まる」(以下「3 類型」という。) の事故で 95% を占めていた。

被災内容をみると、全 516 件中「骨折」は 17 件 (3%)、「裂傷」は 81 件 (16%)、「擦傷」は 34 件 (7%)、「打撲」は 133 件 (26%)、「その他」は 172 件 (33%)、「不明」は 79 件 (15%) であった。

「骨折」は、事故類型の「ぶつかる」で 12 件 (70%) と最も割合が高く、そのうち 11 件は、60 歳以上で、ドアや戸先にぶつかって転倒し、骨折に至ったものである。次いで、「挟まる」 3 件 (18%)、「引き込まれる」 2 件 (12%) であった。

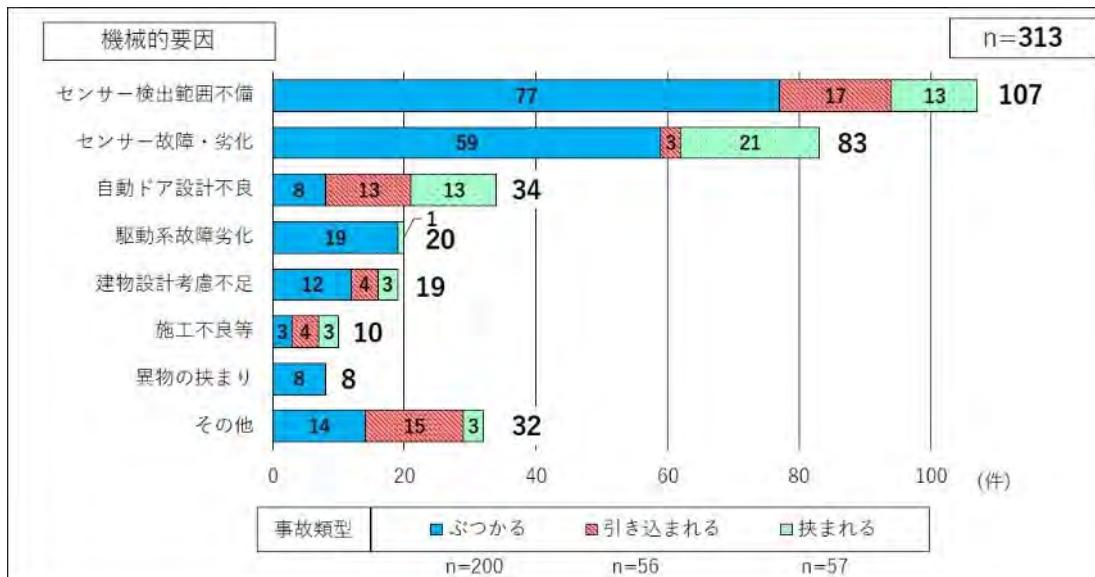
図 15 機械的要因別件数（3 類型別）

3類型 487件の事故情報のうち、機械的要因について記録されている313件の事故情報について類型ごとに分析した。その結果を図15に示す。

機械的要因が確認された 200 件のうち、「センサー検出範囲不備」77 件 (39%)、「センサー故障・劣化」59 件 (30%)、「駆動系故障・劣化」19 件 (10%)、「その他」14 件 (7%)、「建物設計考慮不足」12 件 (6%)、「自動ドア設計不良」8 件 (4%) であった。「センサー検出範囲不備」や「センサー故障・劣化」等のセンサー機能の検出に関する要因が 136 件 (69%) を占め、次いで、設計起因に関するもの 20 件 (10%)、駆動装置に起因するものが 19 件 (10%) となっている。

機械的要因が確認された 56 件のうち、「センサー検出範囲不備」17 件 (30%)、「自動ドア設計不良」13 件 (23%) であった。

機械的要因が確認された 57 件について、「センサー故障・劣化」21 件 (37%)、「センサー検出範囲不備」13 件 (23%)、「自動ドア設計不良」13 件 (23%) であった。機械的要因については、センサーの検出機能に関する要因の「センサー故障・劣化」や「センサー検出範囲不備」が 6 割を占めており、さらに「自動ドア設計不良」を含むと 8 割強を占めている。

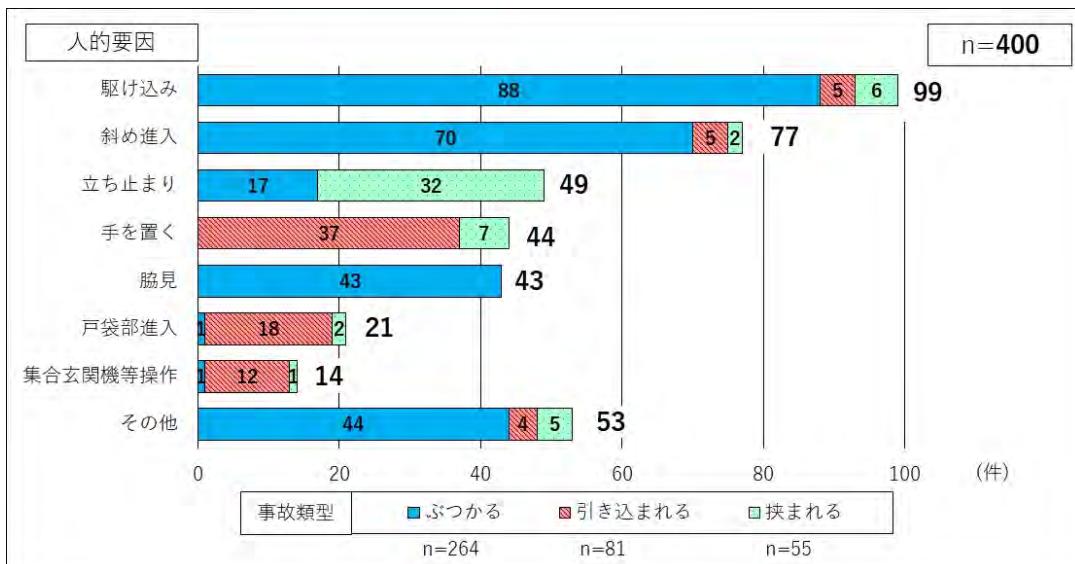
図 16 人的要因別件数（3 類型別）

3 類型 487 件の事故情報のうち、人的要因について記録されている 400 件の事故情報について、類型ごとに分析した。その結果を図 16 に示す。

人的要因が確認された 264 件のうち、「駆け込み」 88 件 (33%) が最も多く、「斜め進入」 70 件 (27%)、「脇見」 43 件 (16%)、「立ち止まり」 17 件 (6%) であった。

人的要因が確認された 81 件のうち、「手を置く」 37 件 (46%)、「戸袋部進入」 18 件 (22%) となっており、次いで、「集合玄関機等操作」 12 件 (15%) であった。なお、マンションなどで第三者の操作による事故の「集合玄関機等操作」が発生している。

人的要因が確認された 55 件については、「立ち止まり」 32 件 (58%)、「手を置く」 7 件 (13%)、「駆け込み」 6 件 (11%) であった。

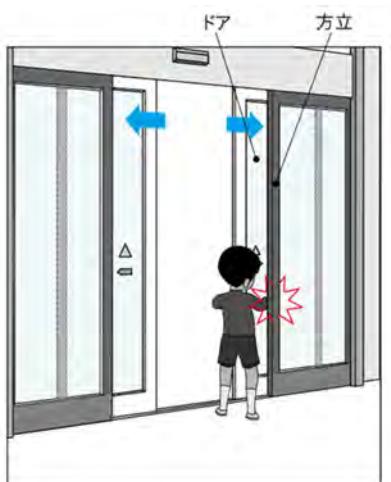
図 19 「手を置く」

「手を置く」の主な事例は、センサーが検知してドアが開き始め、又は検知する直前の閉じた状態のドアに手をついていたところ、ドアと方立との間に引き込まれたものであった（図 19）。

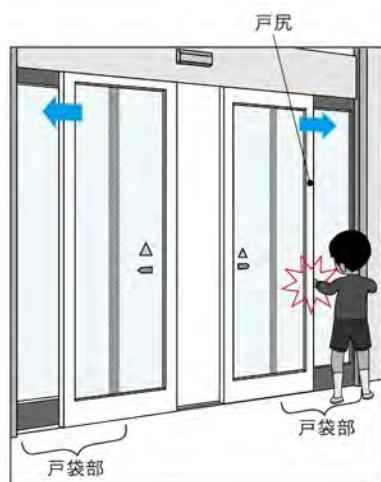
図 20 「戸袋部进入」

「戸袋部進入」の主な事例は、戸袋部に手をついていたところ、通行者をセンサーが検知してドアが開き、戸袋部で戸尻に引き込まれたものであった（図 20）。

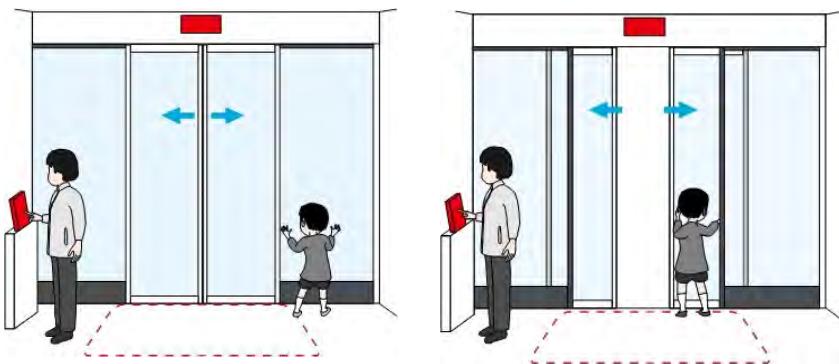
図 21 「集合玄関機等操作」

「集合玄関機等操作」の主な事例は、ドアに手をついていた時に集合玄関機の解錠操作が行われてドアが開き、手を引き込まれたものであった。（図 21）

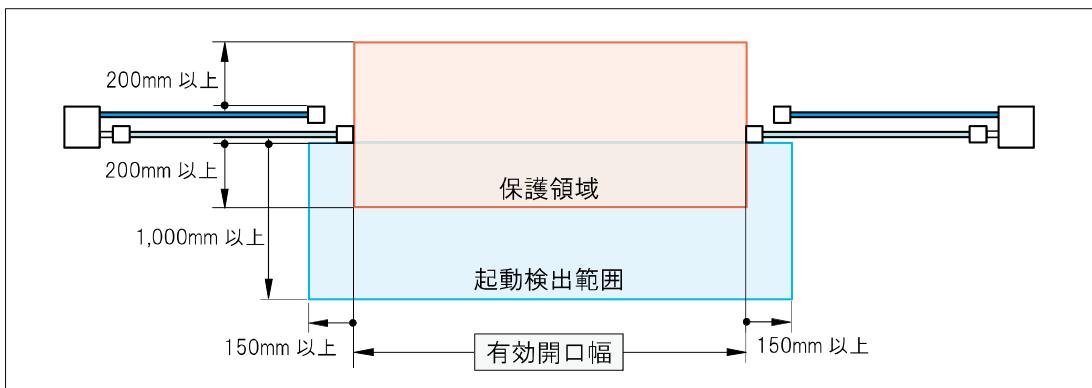
図 26 センサー検出範囲（上から見たイメージ図）

奥行方向（出入口正面方向）は、ドア面より 1,000 mm以上、ドアの開口幅方向については、斜め方向から近づく動線があり得る場合に、有効開口幅に左右 150 mm以上を加えた幅以上としている。

同 JISにおいては、自動ドア可動部のガイドレール付近に通行者の立ち止まりによる、ドアとの接触を防ぐために保護領域を設け、その検出範囲を示している。保護領域は、ドアの有効開口幅²⁰において CA 基準体²¹を検出できる範囲のことで、ドアの面から片側 200 mm以上の奥行きが必要とされている。

図 26 に同 JIS で望ましいとする、起動検出範囲及び保護領域を示す。

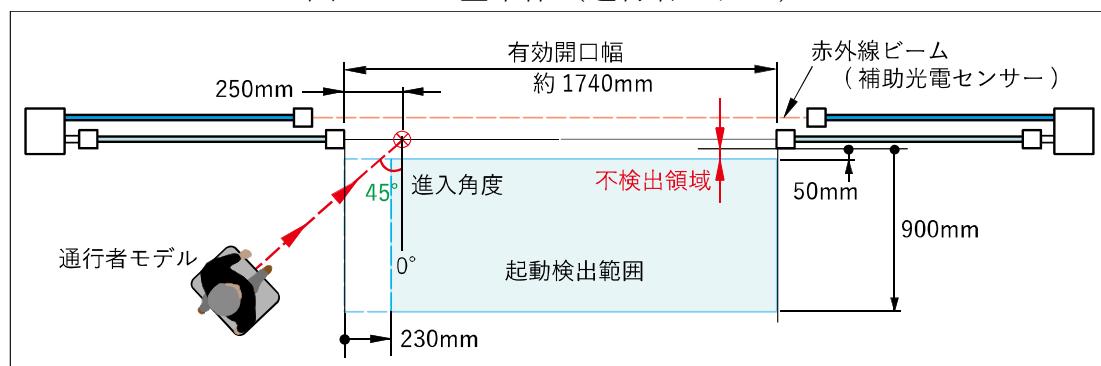
図30 事例aの条件等（上から見たイメージ図）

その結果、事例 a、b 共に通行者モデルは、閉まるドアの戸先に衝突することが確認された。

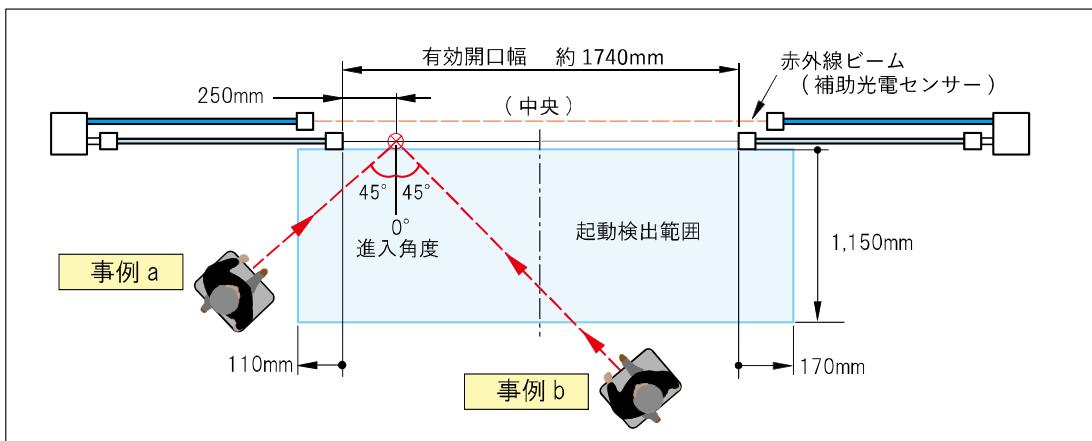
図 32 事故事例に対する起動検出範囲の有効性を確認する実験
(上から見たイメージ図)

先の条件から、図 32 に示すように、不検出領域をなくし、奥行き 1,150mm、有効開口幅の左側に 110mm、右側に 170mm 広くした起動検出範囲で確認した。なお、この範囲は、同 JIS で推奨される起動検出範囲に近づけたものである。

上記の結果、同 JIS の推奨する起動検出範囲に近づけた場合は、事故事例 a、b 共にドアにぶつからないことが確認され、事例に対しての起動検出範囲の有効性が確認された。

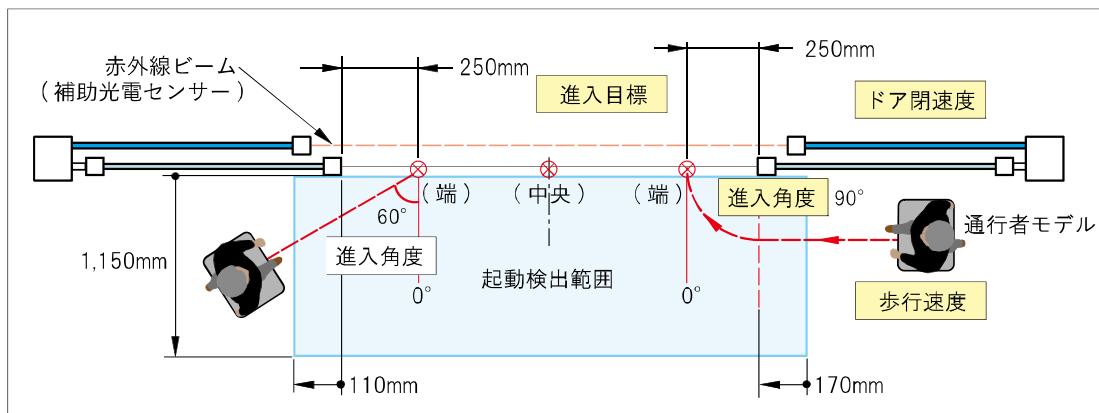
図 33 「斜め進入」に対する機械的対策の検討実験
(上から見たイメージ図)

表 8 実験条件

上記の結果、ドアの閉速度、歩行速度、進入角度及び進入目標の条件を変えても、ドアにぶつからないことが確認された。

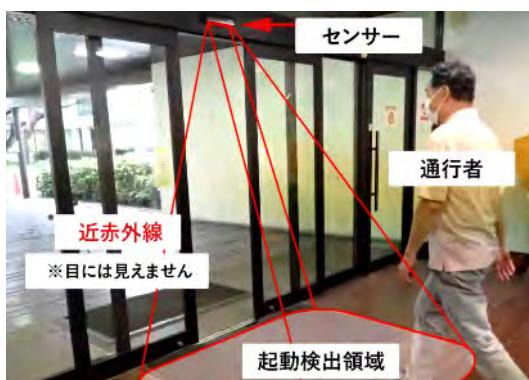
写真 1 実験に使用した自動ドア

実験に使用した引分けの自動ドアは、高さ 1,993mm、有効開口幅 1,298mm で、起動センサーは近赤外線センサーである（写真 1）。また、起動の確認は、起動検出範囲の奥行きの長さ（閉じている状態のドアが起動した時の通行者等の位置からドア面までの距離）を測定³¹した。（写真 2）。

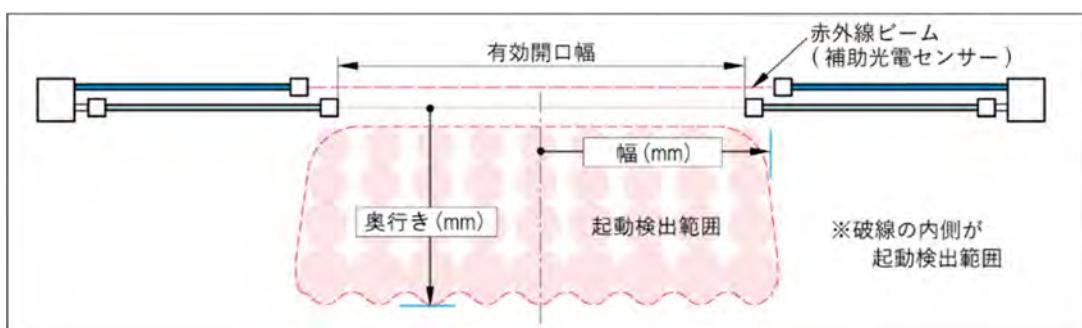
図 34 起動検出範囲の測定箇所（上から見たイメージ図）

なお、近赤外線センサーは、投光及び受光する素子が内蔵されており、各々の素子から投光された光線は、床面に楕円状に投光され、それらが集まって起動検出範囲が構成されている（図 34）。

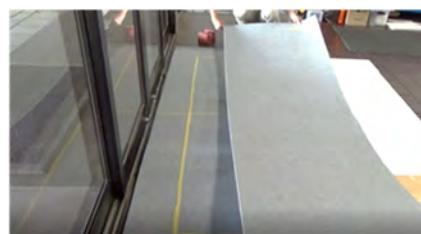
写真3 床材と同一素材での実験

床に敷いたカーペットと同じ素材を通行者に見立ててドアに向けて進入する実験を行った結果、ドアは起動しなかった（写真3）。

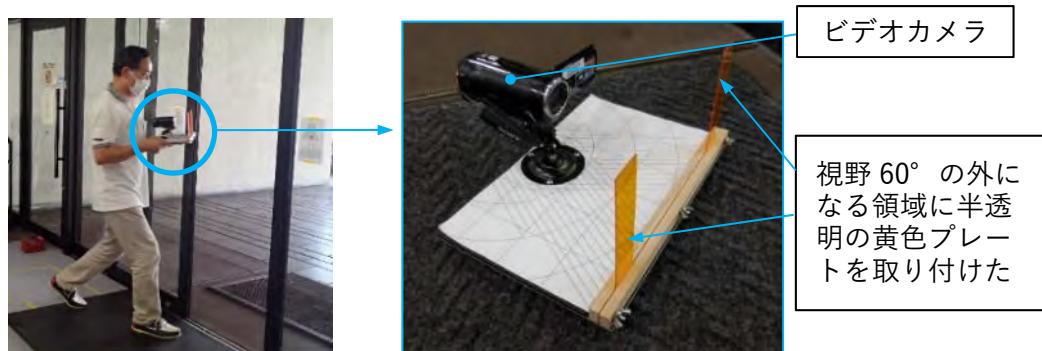
写真4 実験の様子

ビデオカメラを通行者の目に見立てて、ドアに対して斜めに進入する通行者の視野を確認する実験を行った。後述の「5. 5 (1) 知覚特性」のように、視野は、片側 30° とし、この角度となる位置に半透明のプレートを取り付け、視野角を 60° とした(写真 4)。

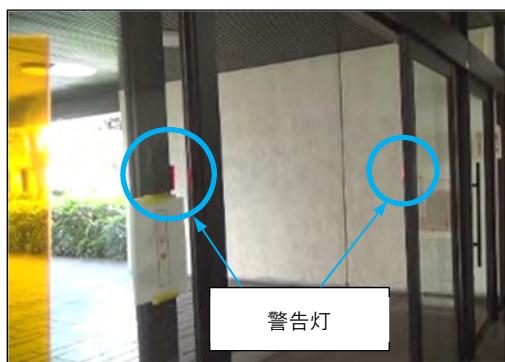
写真5 警告灯による視認性に関する実験

開いているドアが閉まり始める前に、警告灯を点滅させて視認性が上がるかの実験を行った（写真5）。その結果、視認性を向上させる効果があることが確認できた。

また、斜め進入によりドアへの進入角度が大きくなると、奥側の戸先が、同色の縦枠と識別しにくいことに加え、ドアの動きが認識しにくいことが確認された。
