## 配慮事項のポイント／バルコニー・窓・廊下等からの転落の防止

# 安全・安心な マンションのために

- 落ちる、転ぶ、滑る、をなくそう -

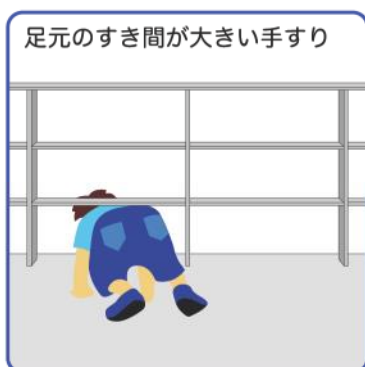
外廊下や階段、ベランダなどの高い所から落下する日常事故を防ぐには適切な手すりの設置が重要です。また、手すりがついていても手すり子の間隔が広いなど、その形状が適切でない場合、例えばすき間から人が落下することがあります。さらに、経年劣化により手すりの強度が落ちている場合には、人が寄りかかった際に手すりが外れ落下することもあります。手すりを目で見るだけでなく、実際に揺らしてしっかり取りついているかも含めて確認しましょう。

また、窓の網戸と一緒に落ちる日常事故事例もあります。窓の網戸には人の落下を防止する強度はありません。落下の危険がある窓には適切な手すりを必ず設けましょう。

## 対策例
